大月バイオマス発電事業完了報告書に対する知事意見への対応

(4) 景観・風景、植物について（追加の保全措置の実施）

表1 緑化の達成基準と判定

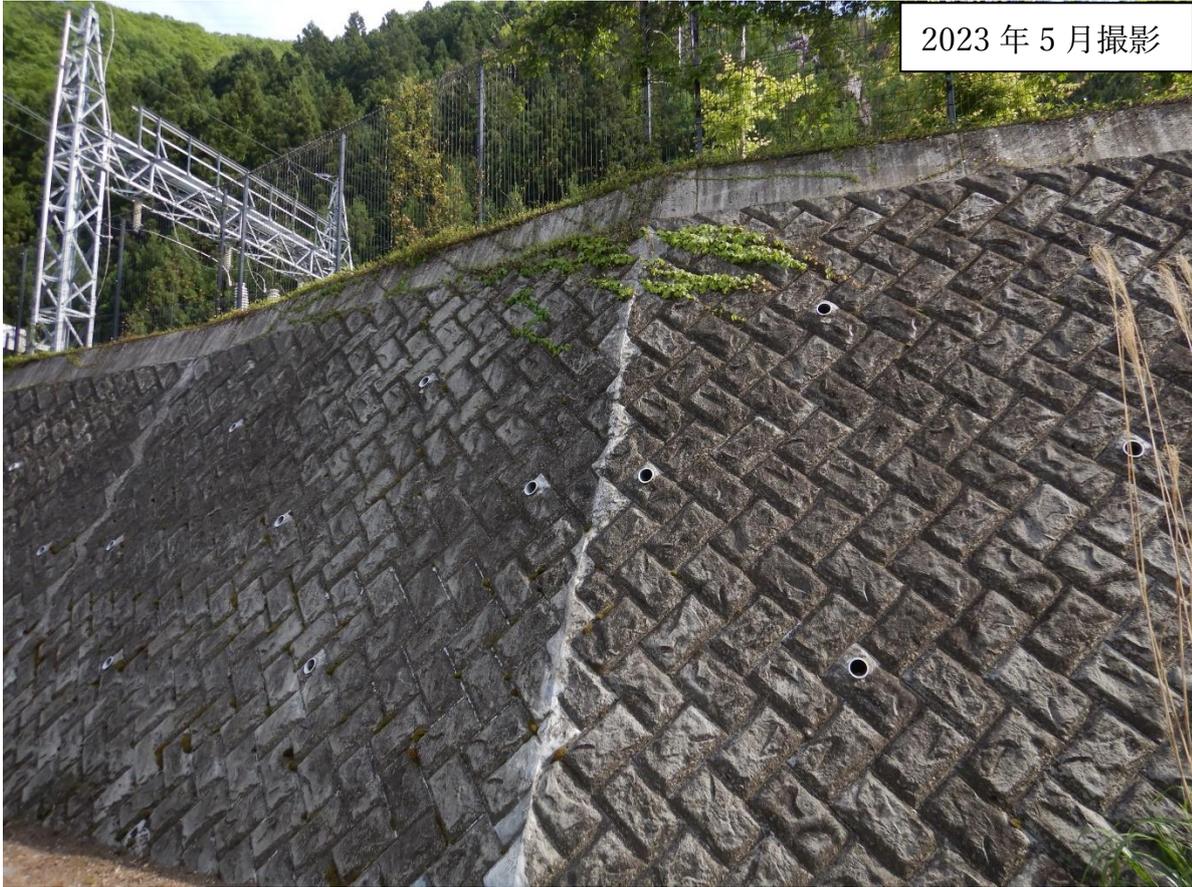
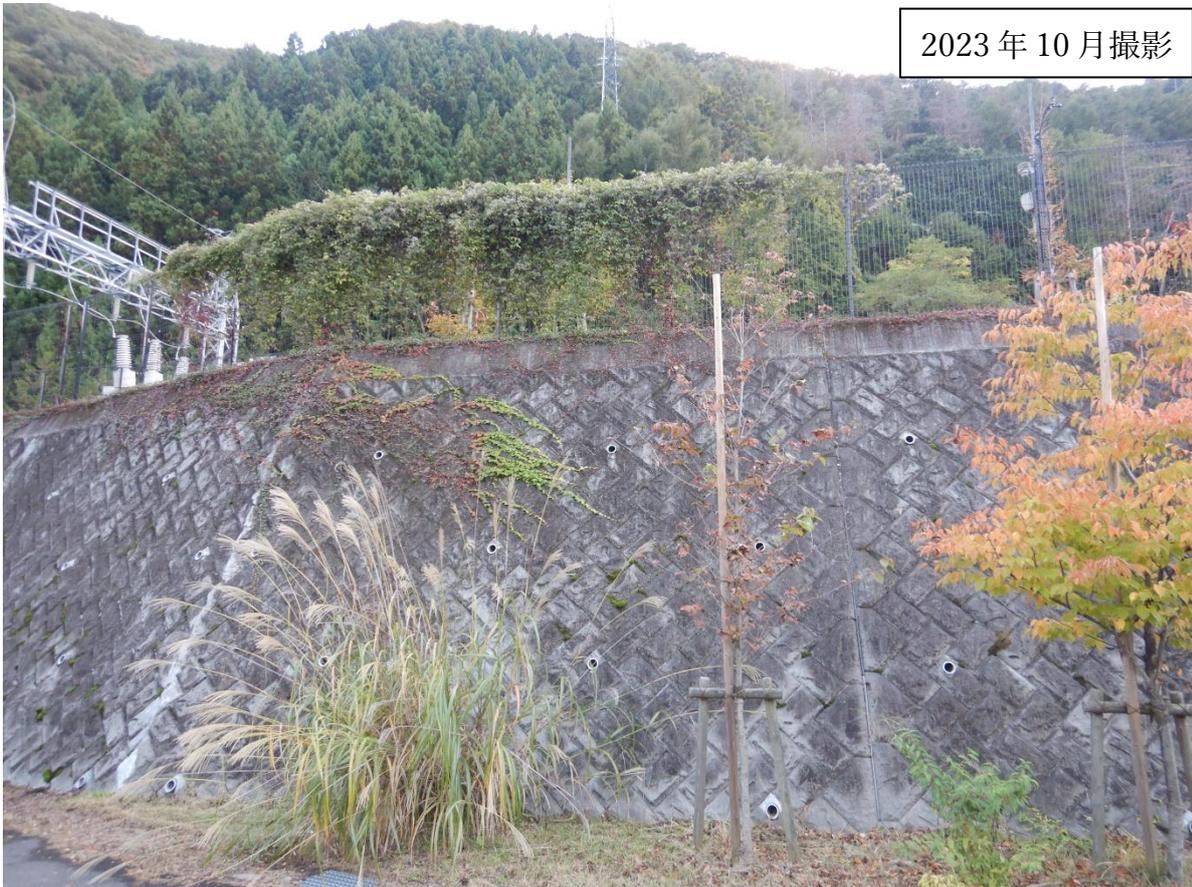
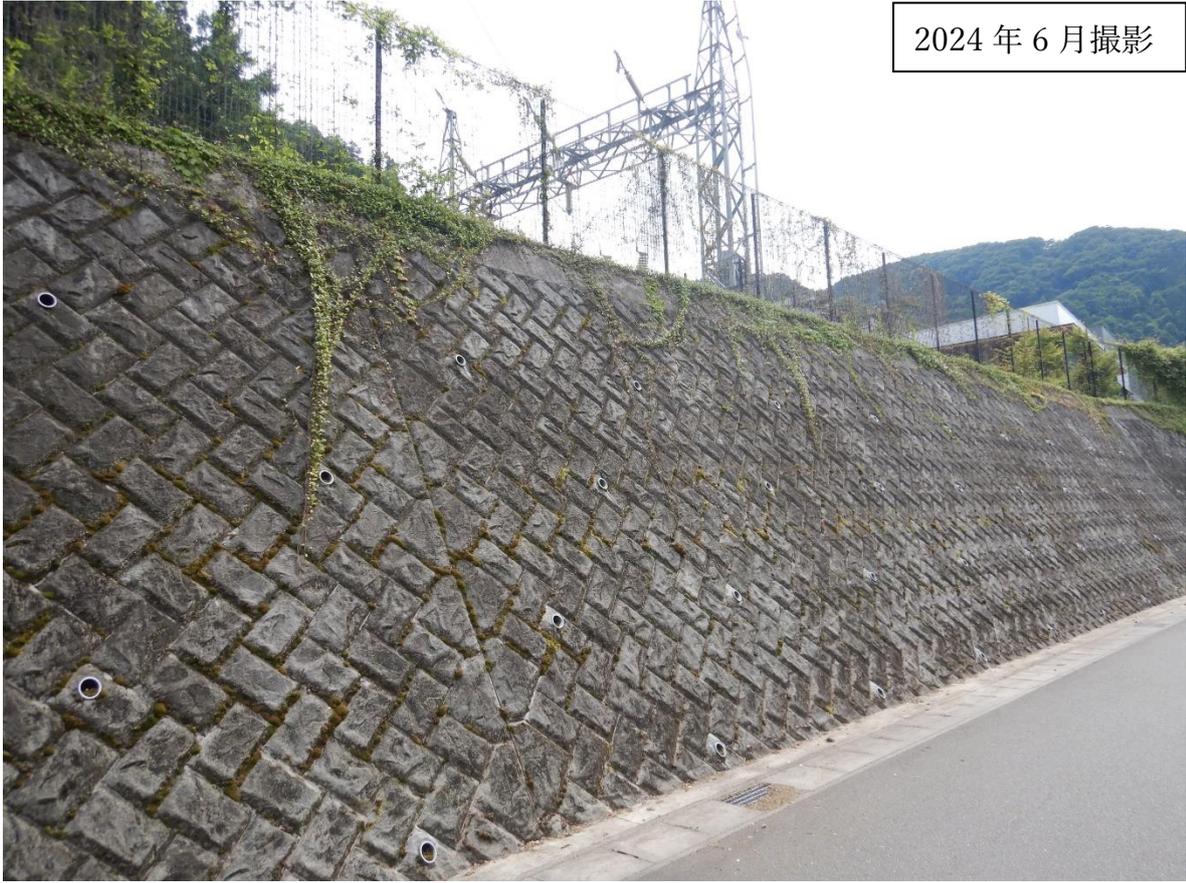
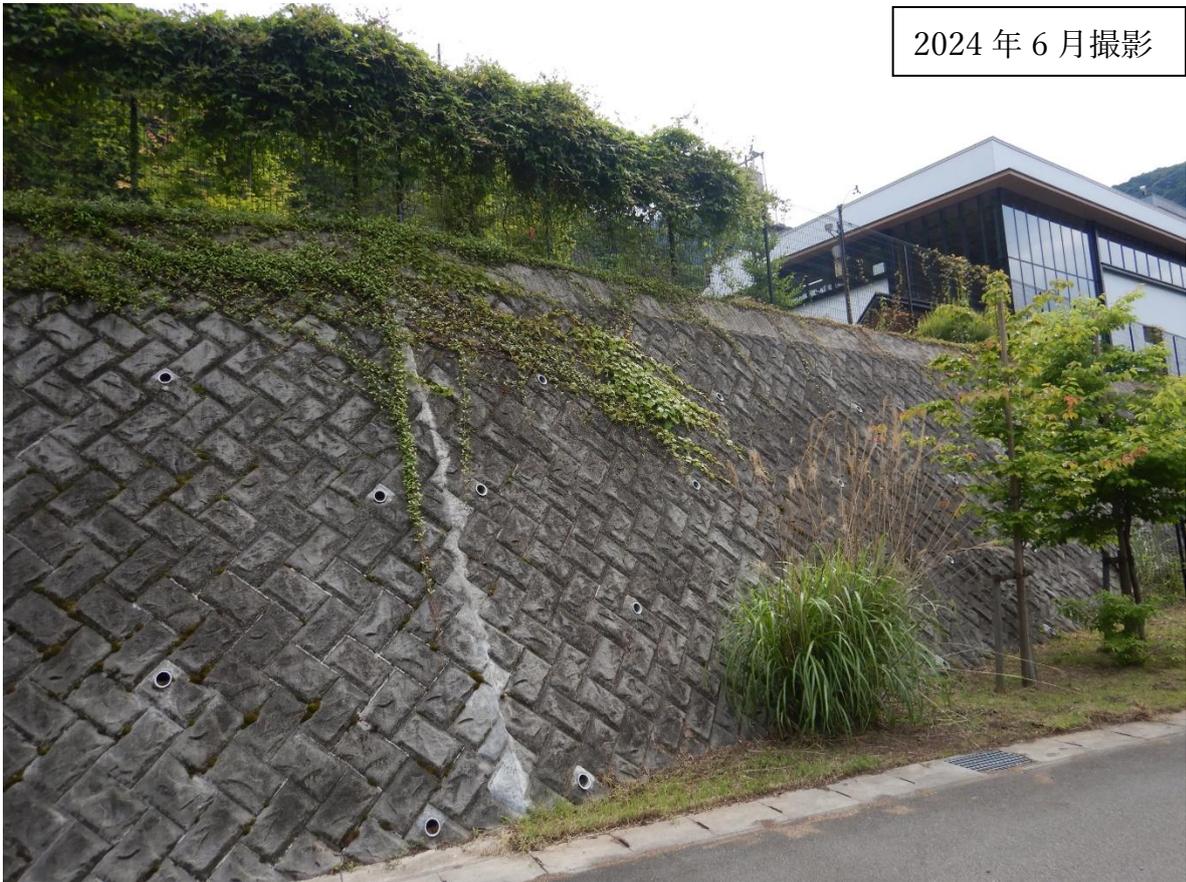
写真1 壁面緑化 擁壁部 DSCN9643.JPG 2023/5/3 撮影

写真2 壁面緑化 擁壁部 DSCN0505.JPG 2023/10/30 撮影

写真3 壁面緑化 擁壁部 DSCN1051.JPG 2024/6/7 撮影

写真4 壁面緑化 擁壁部 DSCN1055.JPG 2024/6/7 撮影

擁壁上部のツル植物は、北向きで日当たりが悪く、風の影響で揺すられるため、下垂する部分の生育は限定的ながらも確実に緑化部分は増えています。

擁壁上部からフェンスに絡まって生育するツル植物の生育は良好です。現在、夏季にはツル植物（自生種のコボタンヅル）が繁茂し緑化効果が十分に得られている状況にあります。

擁壁上部について設定した緑化の達成基準「下垂するツル植物が道路から見て認識できること」は、2023～2024年には道路から見上げてナツヅタとテイカカズラを認識できる状態に生育しており、達成していると判断しました。

今後の対応は、植栽管理として、擁壁上部は夏季自動灌水と雑草の除去、防音パネル前は雑草の除去とイノシシの防除などを継続して行います。

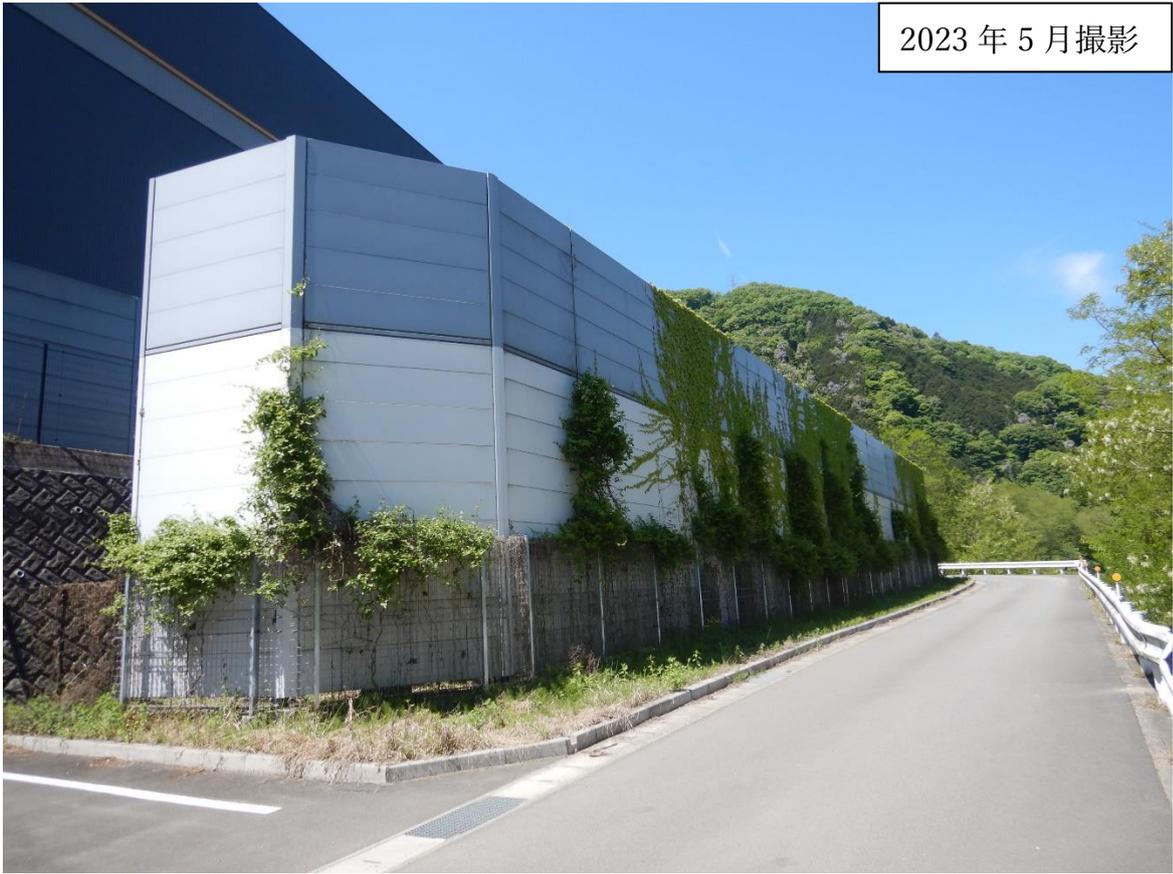
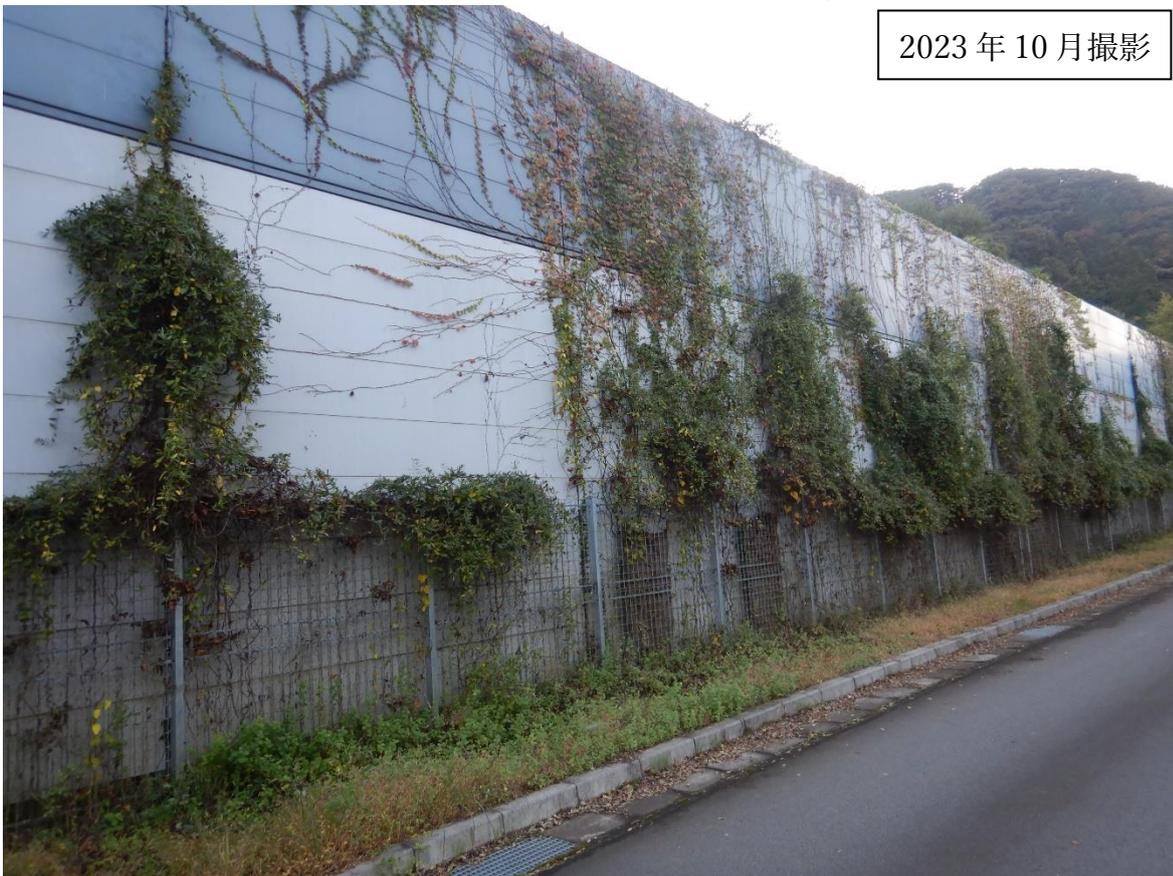
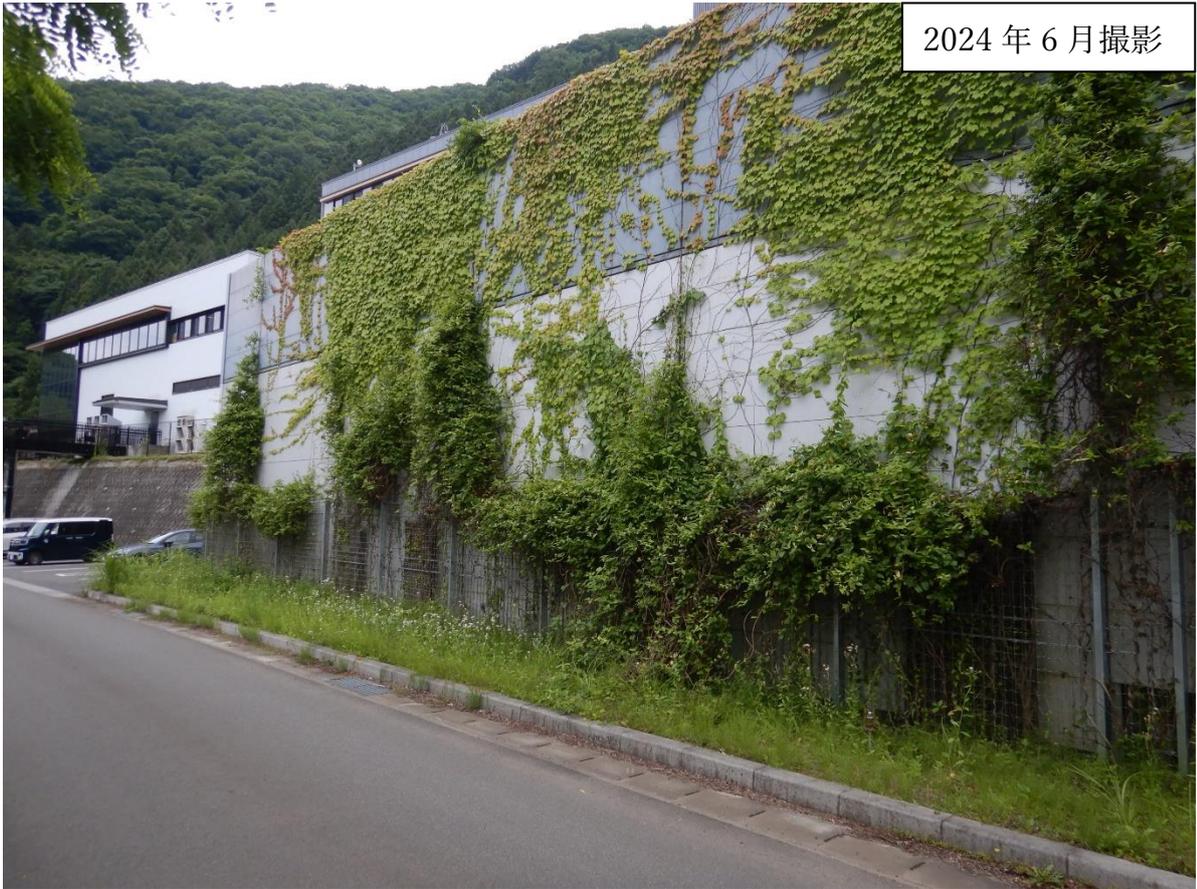
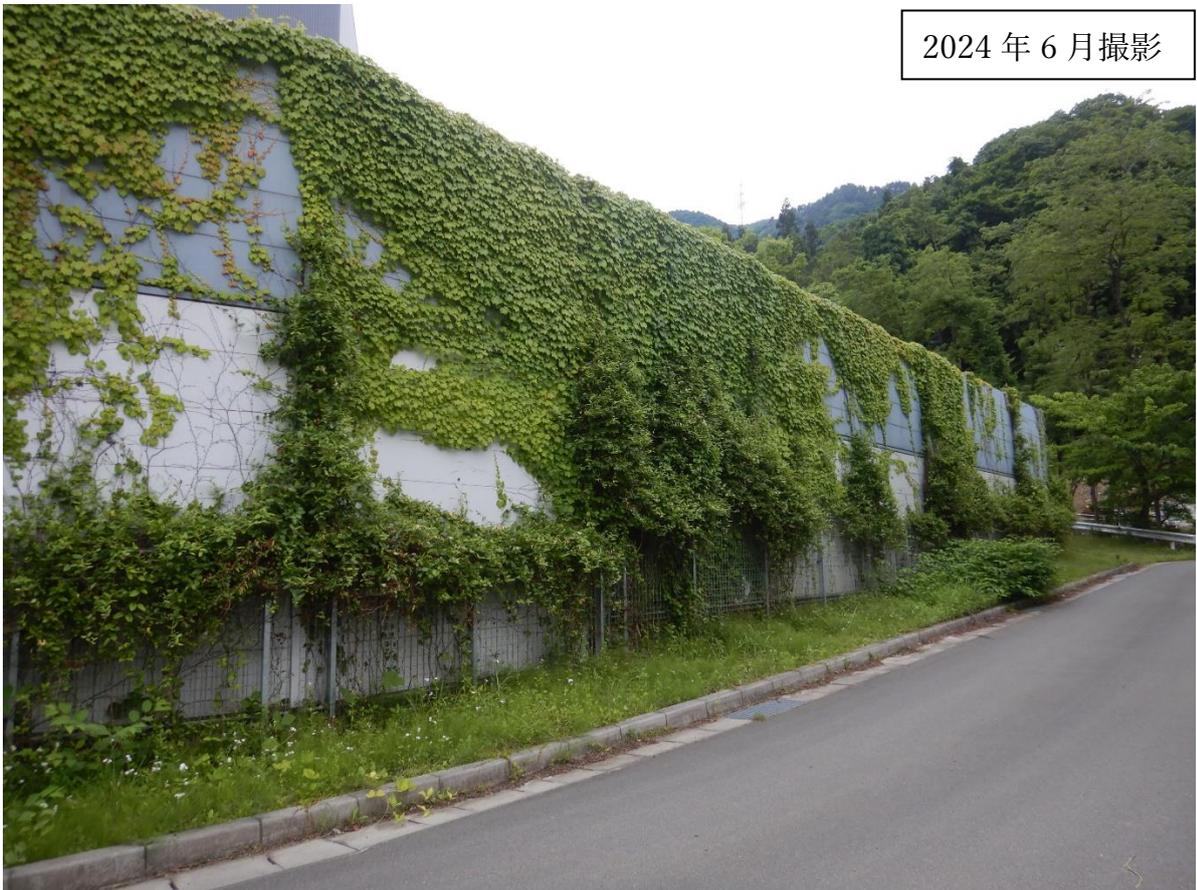
写真5 壁面緑化 防音パネル部 DSCN9610. JPG 2023/5/3 撮影

写真6 壁面緑化 防音パネル部 DSCN0509. JPG 2023/10/30 撮影

写真7 壁面緑化 防音パネル部 DSCN1068.JPG 2024/6/7 撮影

写真8 壁面緑化 防音パネル部 DSCN1073.JPG 2024/6/7 撮影

防音パネル前のツル植物は良好に生育し、2023年夏季は防音パネルの上部まで達している部分もありました。防音パネル前について設定した達成基準「垂直面の緑化率が夏季に30%以上あること」は、2023年の緑化率45%、2024年の緑化率65%であり、十分達成していると判断しました。

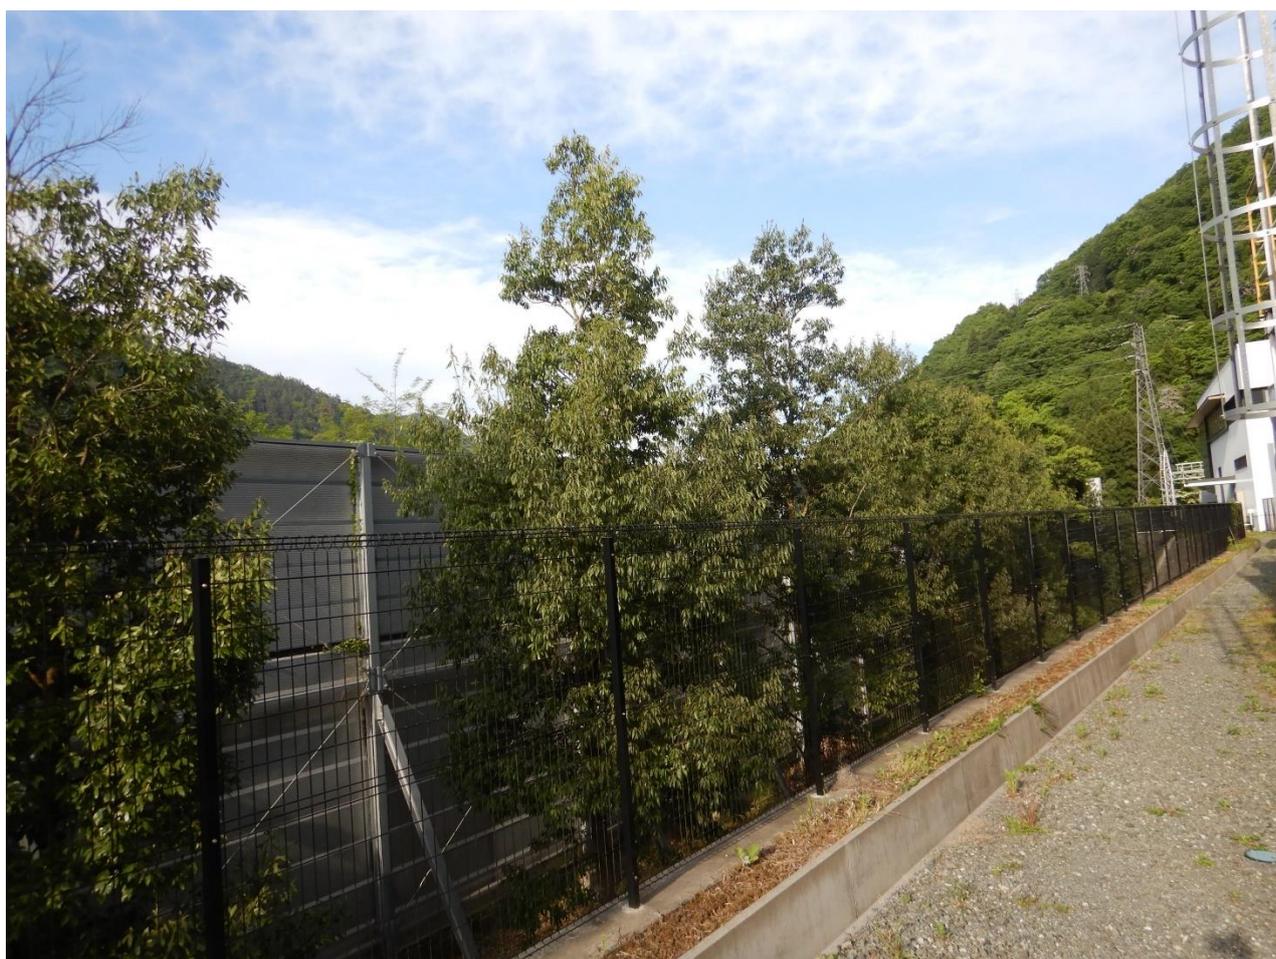
防音パネル裏のシラカシはトンネルズリ盛土など土壌条件が悪いものの植栽時の樹高8mに比較して、2023年5月に調査した結果、樹高9～11.5mに成長していました。

2024年2月の積雪で、梢端（先端部の枝）に雪折れの影響がありました。その後、新芽が出てきて、樹形は回復中です。

防音パネル裏のシラカシについて、緑化の達成基準は、目隠し効果に必要な「樹高15mに生長していること」と設定しました。樹高は9.0～11.5m（2023年5月調査）であり、緑化の達成度はやや不足していると判断しました。樹高は不足しているけれども、徐々に生長中です。

写真9 防音パネル裏 シラカシ DSCN9668.JPG 2023/5/3 撮影

今後の対応は、シラカシを植栽している場所の緑地管理として、草刈り、ニセアカシア除去などを継続して行います。

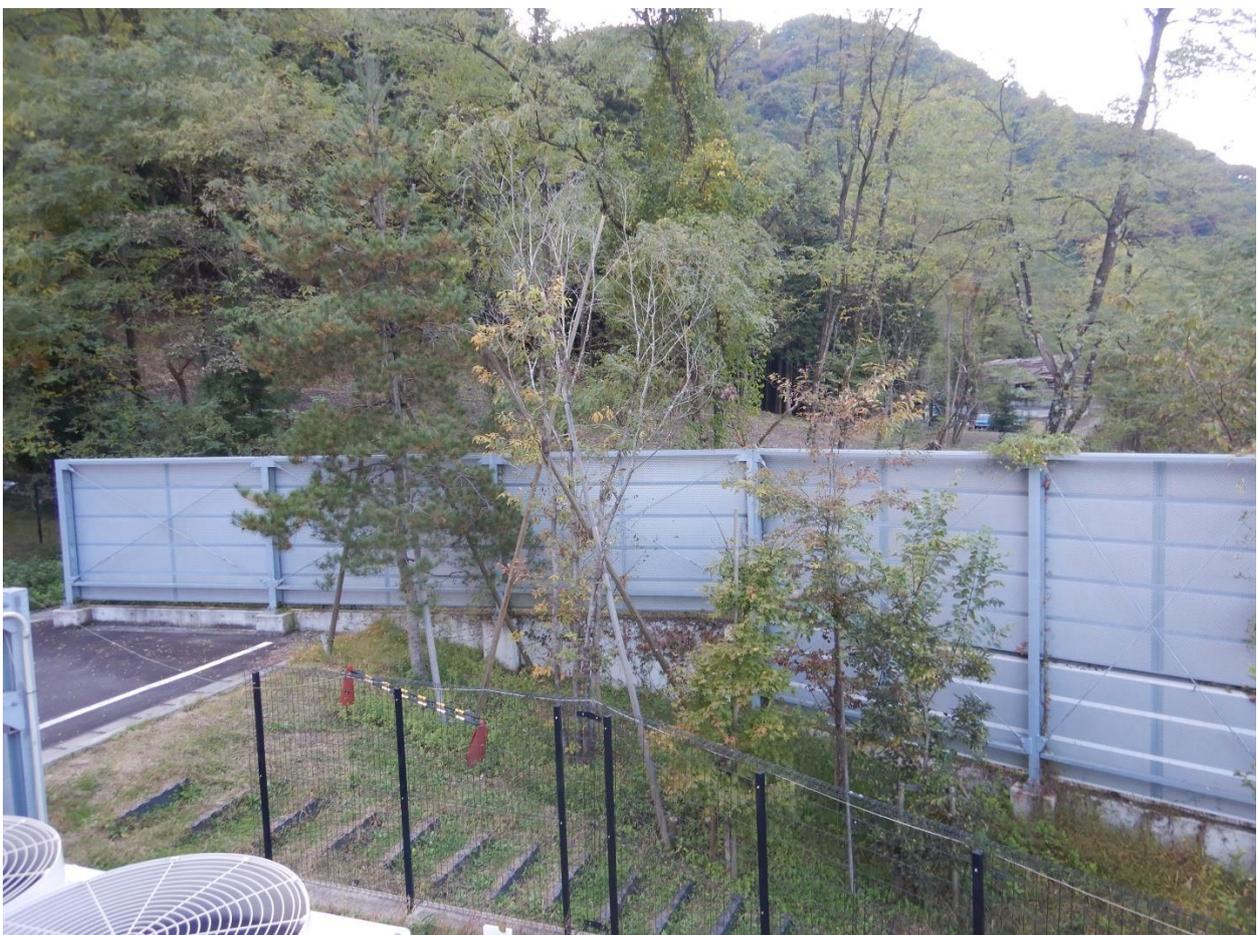
2023年10月時点で、アカマツ1本は良好に生長（樹高8.5m）、コナラ2本、エゴノキ1本、エノキ1本の生長は良好とはいえない状況です。

敷地西側（景観対策）の樹木について、緑化の達成基準は、目隠し効果に必要な「樹高15mに生長していること」と設定しました。良好に生長しているアカマツの樹高は8.5mであり、緑化の達成度は不足と判断しました。今後の対応は、緑地管理として、草刈り、ニセアカシア除去などを継続して行います。

写真10 敷地西側 景観対策 DSCN0493.JPG 2023/10/30 撮影

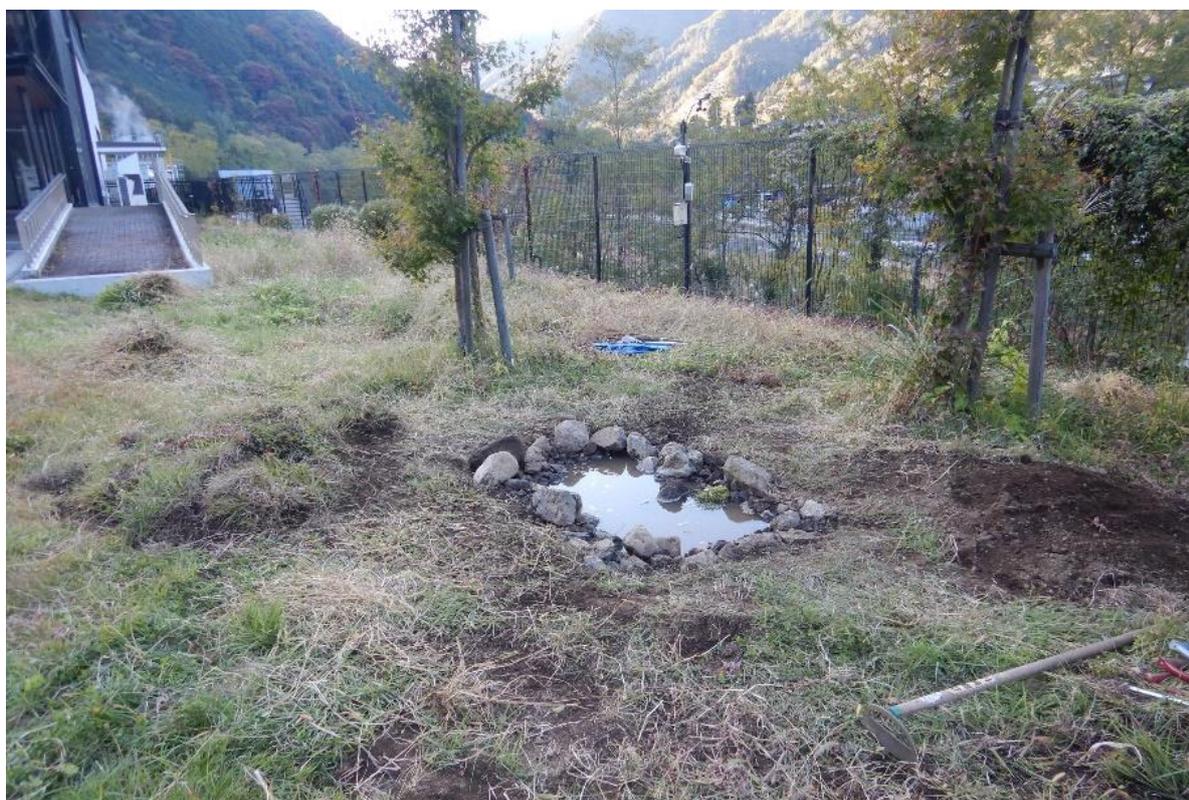
写真11 ビオトープ整備 野鳥の水飲み場 2023/10/30 撮影

整備場所1は、大型動物のシカやイノシシが侵入しにくい門扉の内側にあり、野鳥の水飲み場として、小さな池を整備しました。

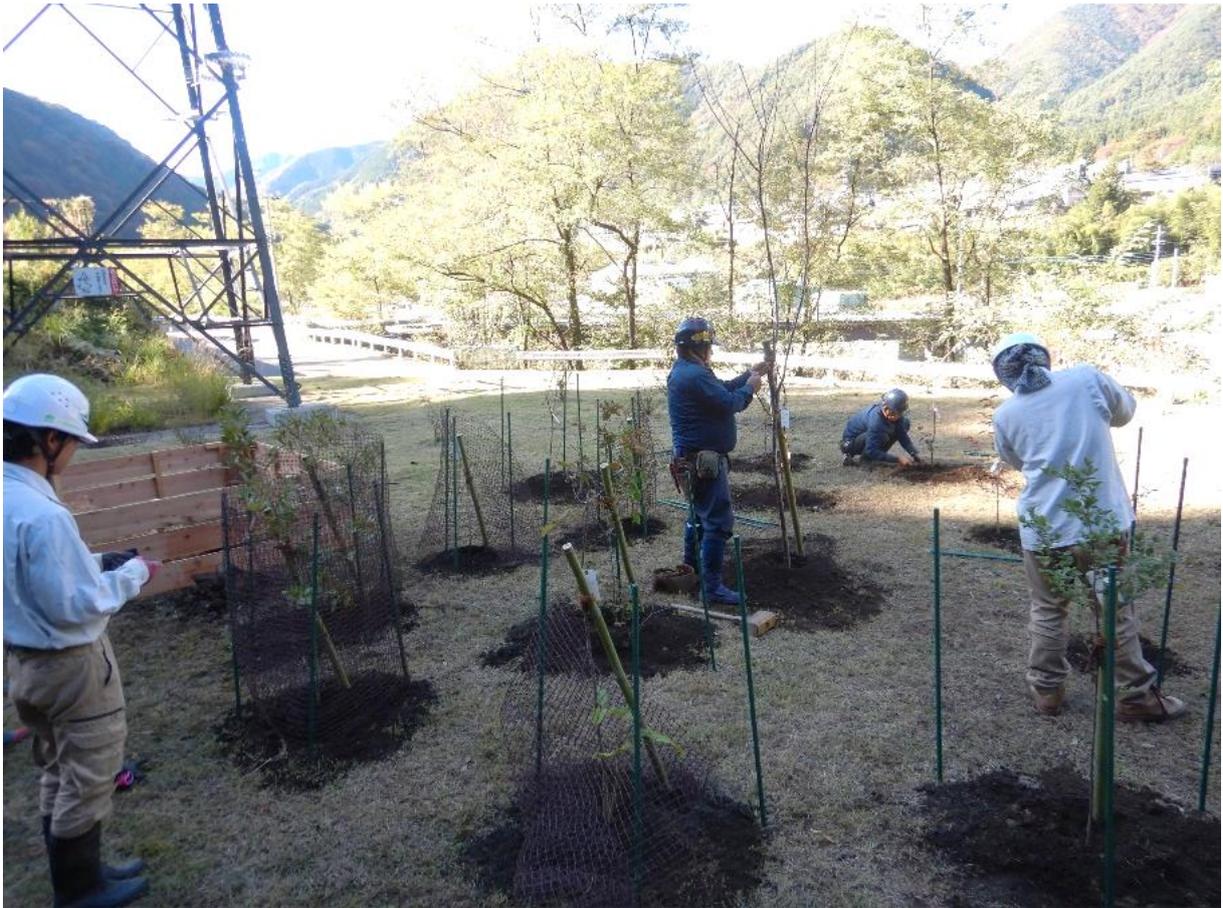
写真12 ビオトープ整備 落葉樹の植栽 2023/10/30 撮影

整備場所2は、植物種の多様度の向上を図り、小鳥類が好む落葉樹の苗木を15種18本植栽する。門扉の外側にあり、鹿よけネットを18本の苗木それぞれに設置しました。
