## 大月バイオマス発電事業完了報告書に対する知事意見への対応

##### (5) 景観・風景について（追加の保全措置の実施）

#### 1、フォトモンタージュと現状の違いについて

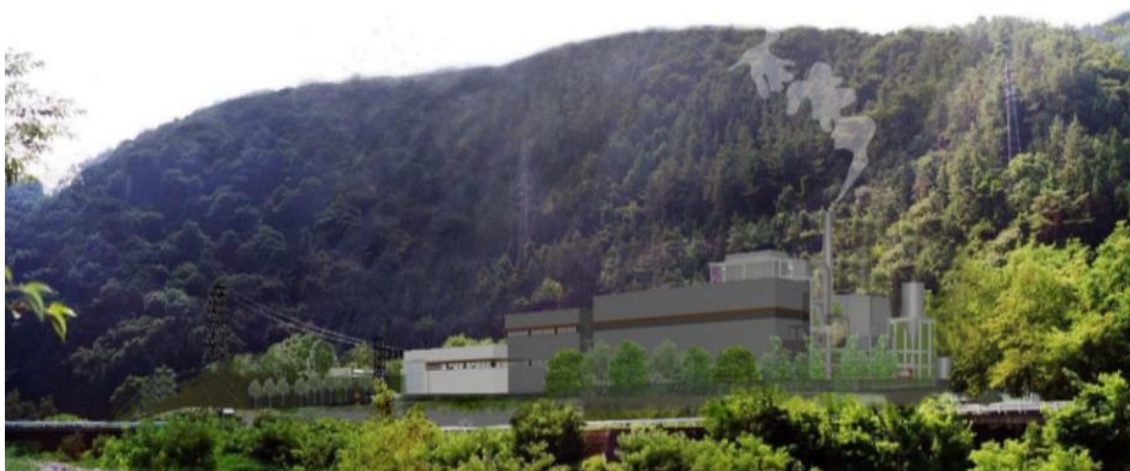
図 1 2016 年 2 月提出変更届の親水公園からのフォトモンタージュ（活葉期）

平成 28 年 2 月に提出の変更届出書に掲載した笹子川親水公園からの施設の完成予想フォトモンタージュを基準として、令和 4 年 11 月（秋季落葉時期）、令和 5 年 5 月（春季活葉期）に撮影した供用開始後の施設の写真から算出した施設の見方を面積で比較しました。下記表 1 に計算結果を示します。計算に用いたフォトモンタージュ、供用後の落葉期の写真、活葉期の写真を図 1～図 3 に示します。

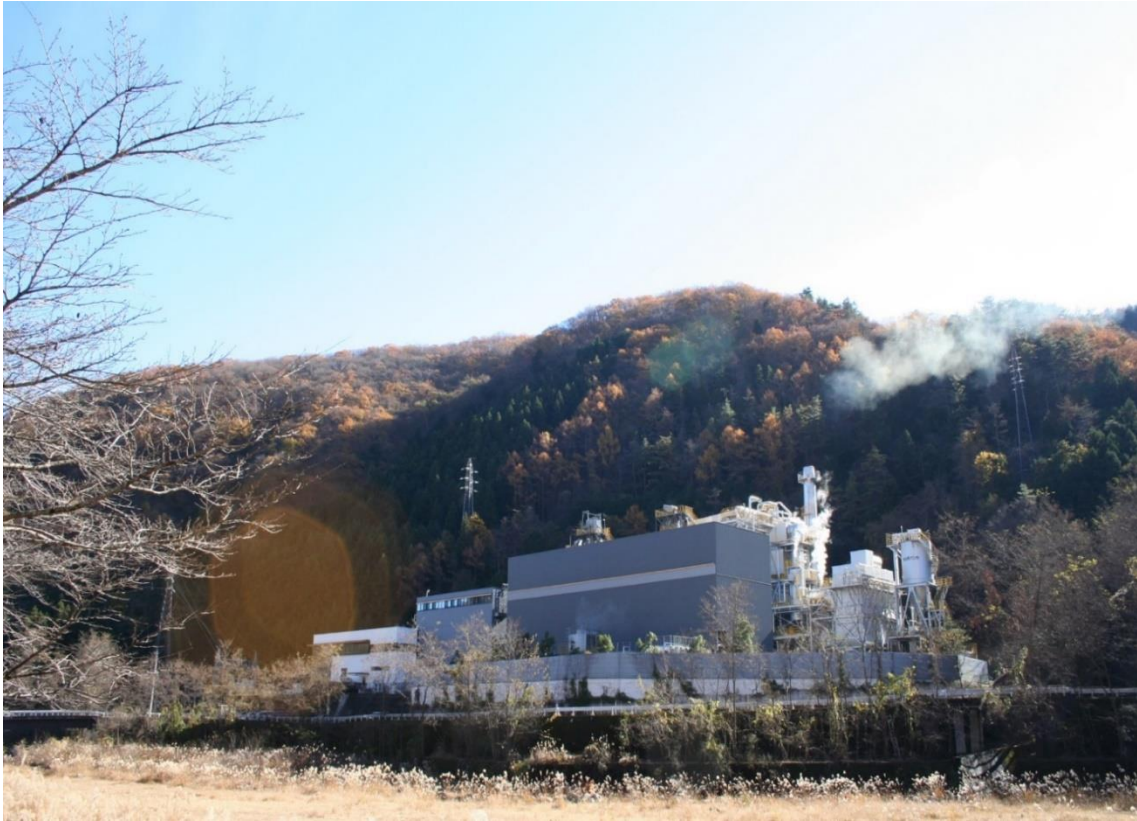
フォトモンタージュは活葉期を想定して作成しているため、落葉期は周辺の樹木の落葉のために施設を隠す植栽等が減り、見え方が約 27%増加した値になりました。一方、活葉期・春季は、河川敷に繁茂する成長したハリエンジュ、防音壁に登はんしたカズラ・シダ、防音壁裏の植栽の葉が茂り、施設・設備の見える部分を覆い隠したため、フォトモンタージュ作成時に想定された眺望より、見える面積は約 18%減る値となりました。

図2 2022年11月に撮影した親水公園からの発電施設の写真（落葉期）

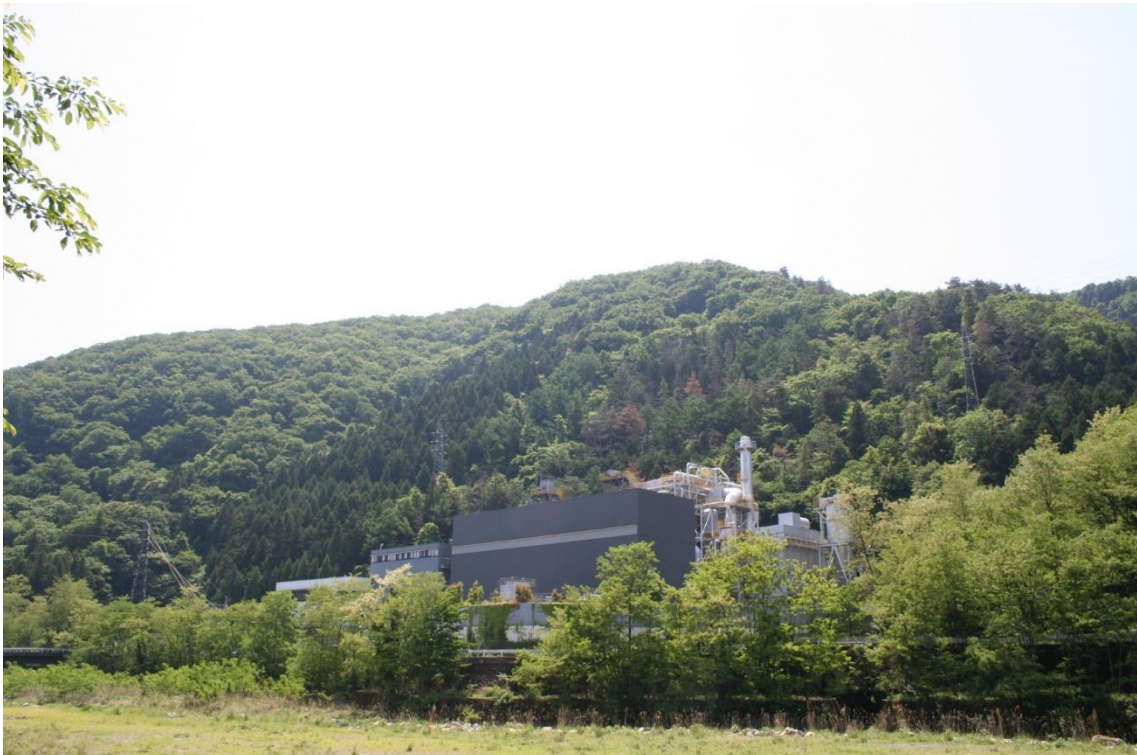
図3 2022年5月に撮影した親水公園からの発電施設の写真（活葉期）

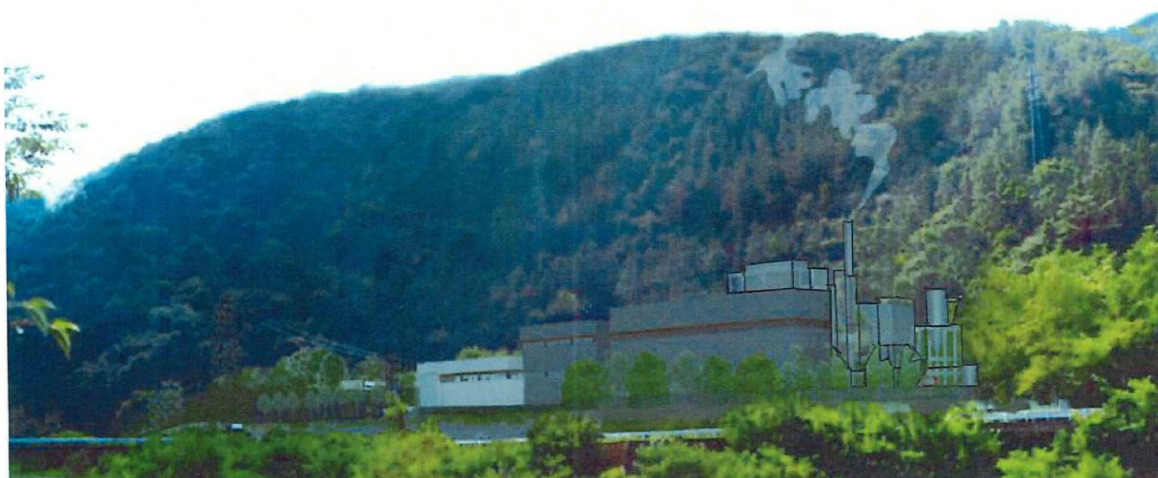
図4 変更届のフォトモンタージュ（活葉期）の見える部分の面積計算図

フォトモンタージュを基準として、令和4年11月（秋季落葉時期）、令和5年5月（春季活葉期）に撮影した供用開始後の施設の写真から、セットバックによる影響を受けない部分（防音壁の背後となる部分：空冷復水器、サイロ他）を除き、セットバックにより見え方に影響が出た部分（防音壁の背後に隠れない部分：灰バンカ・バグフィルター他）の面積を抽出して見え方の比較を行いました。面積計算の結果を表3に示します。また、金属部分の見える面積計算に使用した写真を図4～図7に示します。

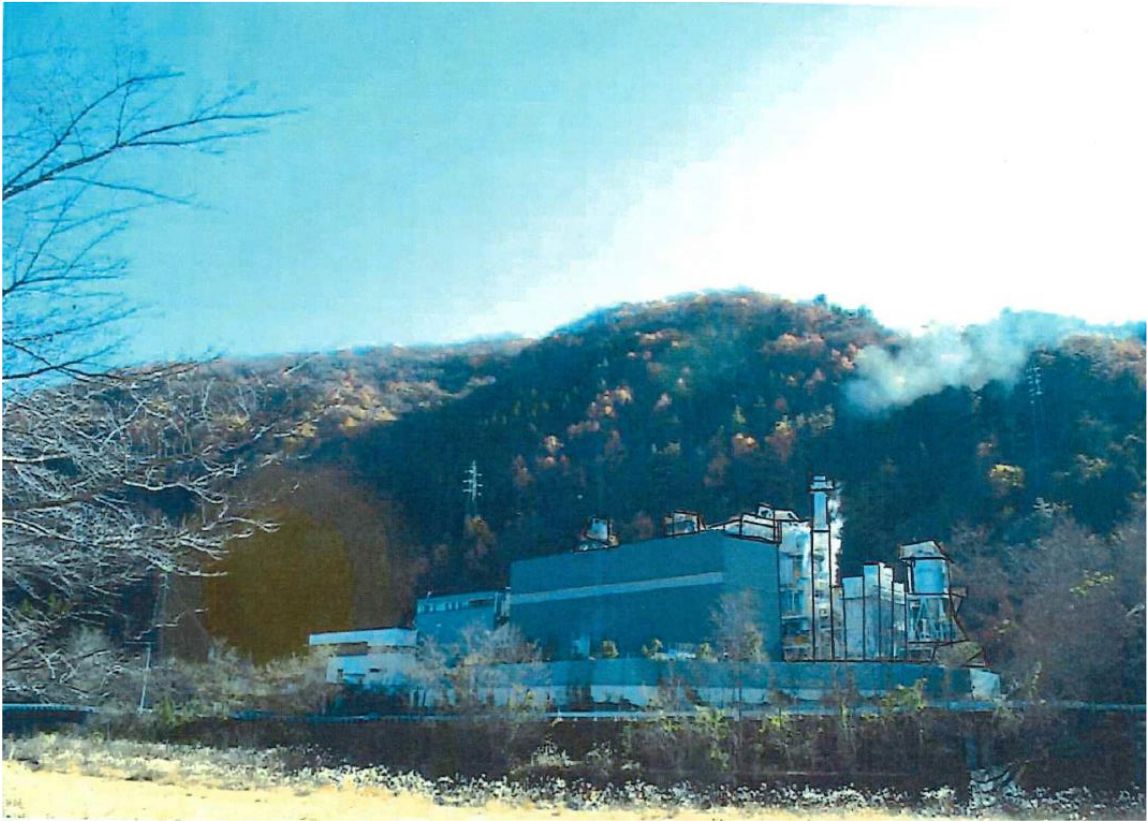
面積計算の結果、現施設は変更届出書のフォトモンタージュ（活葉期想定）と比較し、設備部分の見え方（眺望面積）は、落葉期・秋季で約8%の増加、活葉期・春季で約13%の減少が確認されました。

図5 2022年11月現況発電施設の写真（落葉期）の見える部分の面積計算図

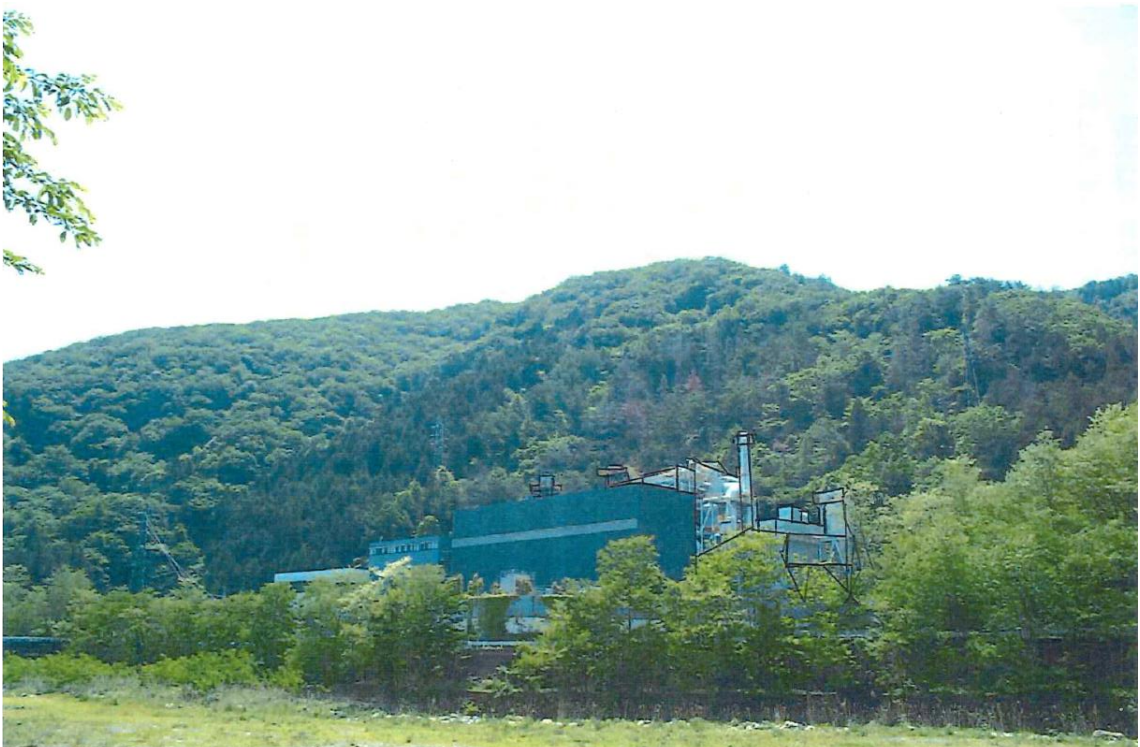
図6 2022年5月現況発電所の写真（活葉期）の見える部分の面積計算図

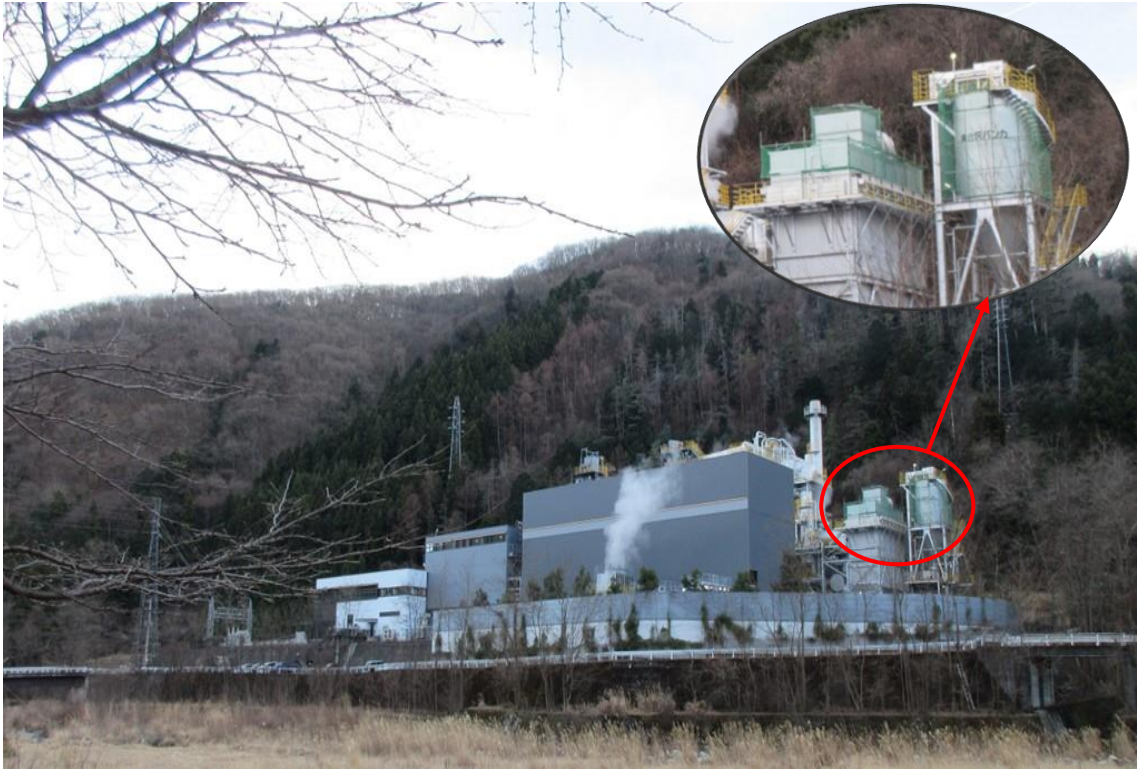
カモフラージュ対策により、手すりや機械類の色彩が緩和され、落葉期で約8%の景観の改善、活葉期で約30%〔令和5年5月活葉期の面積からカモフラージュ面積(64mm<sup>2</sup>)を差し引いて、フォトモンタージュの面積で割る〕の景観の改善ができました。

図7 2024年1月カモフラージュ設備施工後の灰バンカ、バグフィルター上部計算図

追加保全措置の検討の結果、防音壁の背後に隠れない部分に緑色ネットの設置を実施することにしました。

景観が変わったことによる景観・風景の保全対策の再検討で影響を軽減するため、中間報告書の知事意見への回答に記載した笹子川親水公園からの景観緩和の目的でバグフィルター、灰バンカの前に高木の植栽を行い、経過を観察してきましたが、土壌の関係で生育が良くなく景観・風景の軽減の効果はありませんでした。そのために景観・風景の環境保全対策の再度の検討を行い、間知ブロック擁壁のセットバックにより見えるようになった部分の景観・風景の緩和としてバグフィルター、灰バンカ上部への緑色着色網の設置を行い、落葉期で変更届時のフォトモンタージュの約16%の見え方の改善をしました。
