大月バイオマス発電事業完了報告書に対する知事意見への対応

(4) 景観・風景、植物について（追加の保全措置の実施）

表1 緑化の達成基準と判定

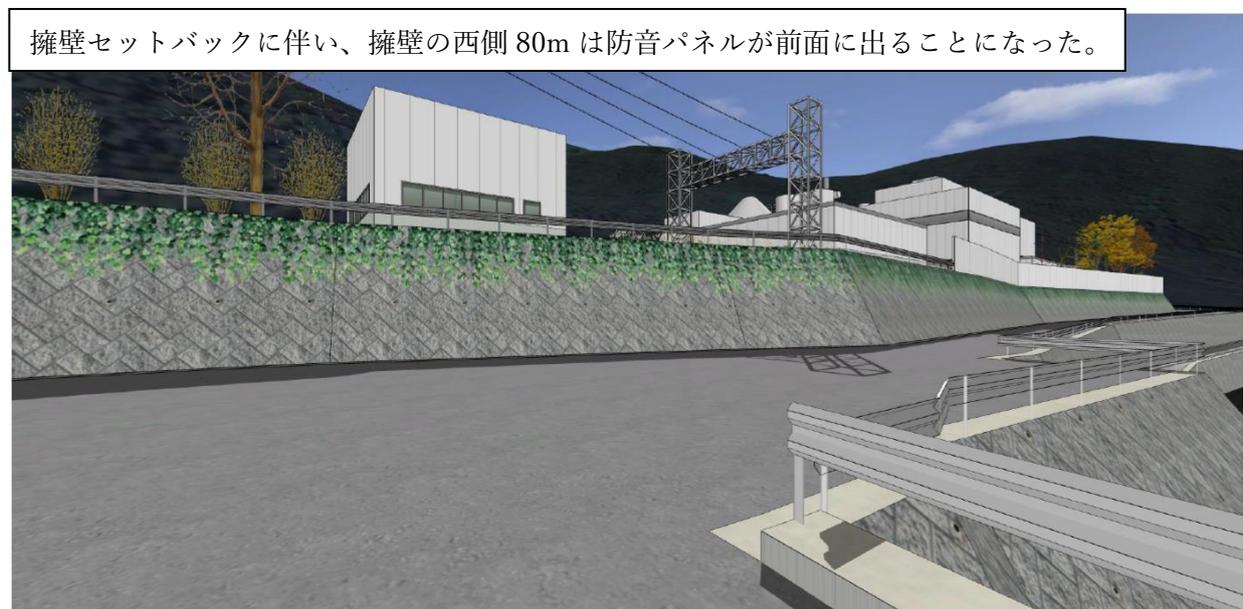
図1 補正評価書の北側外周の壁面緑化イメージ

補正評価書では、北側外周の擁壁上部（長さ約 200m）に壁面緑化（下垂型）としてナツツタとテイカカズラを 50%ずつ混植する計画でした。

補正評価書の計画で擁壁上部からの壁面緑化（下垂型）約 200m であったところ、擁壁のセットバック変更に伴って擁壁上部（下垂型）が長さ 110m、防音パネル前（登攀型）が長さ 100m の 2 つのタイプに変更となりました。

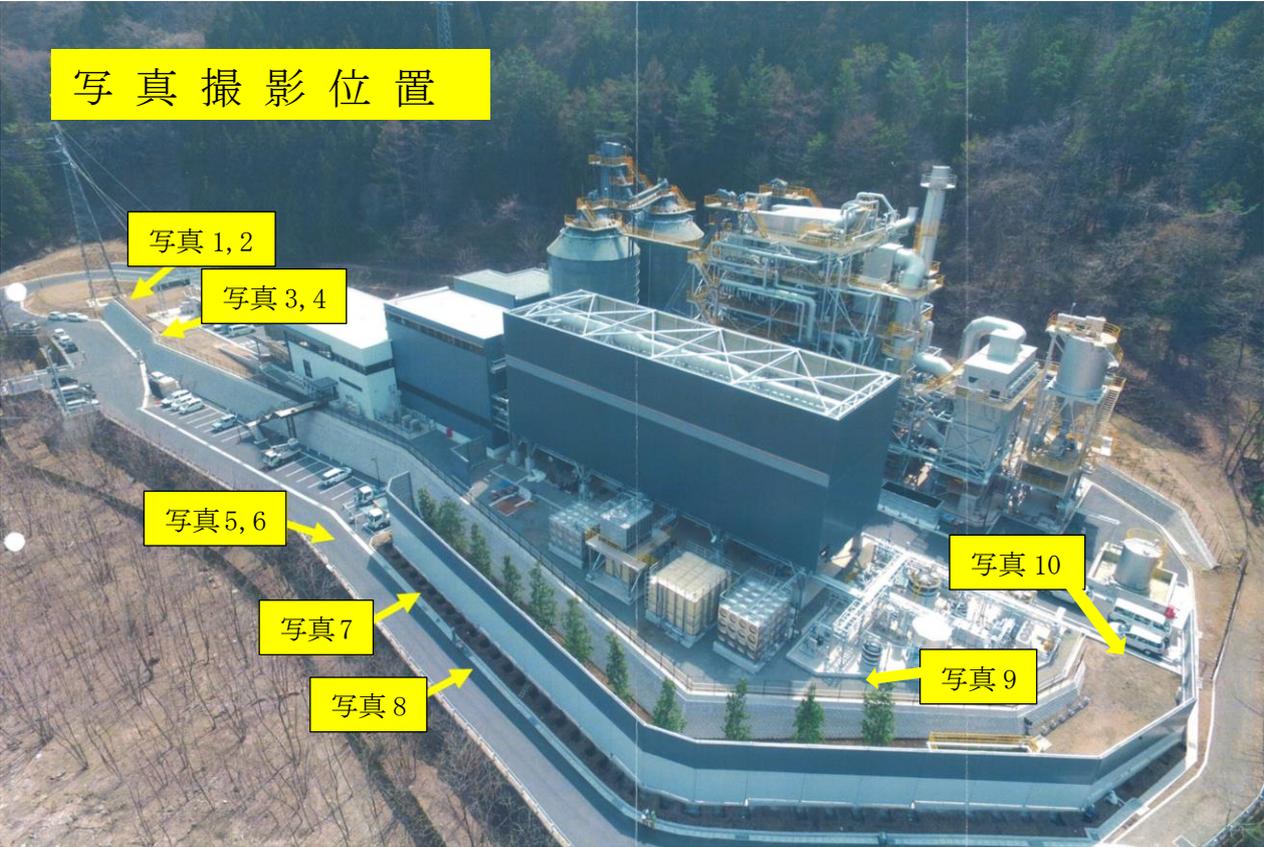
図3 植栽の写真撮影位置図

擁壁上部のツル植物は、北向きで日当たりが悪く、風の影響で揺すられるため、下垂する部分の生育は限定的ながらも確実に緑化部分は増えています。

擁壁上部からフェンスに絡まって生育するツル植物の生育は良好です。現在、夏季にはツル植物（自生種のコボタンヅル）が繁茂し緑化効果が十分に得られている状況にあります。

擁壁上部について設定した緑化の達成基準「下垂するツル植物が道路から見て認識できること」は、2023～2024年には道路から見上げてナツヅタとテイカカズラを認識できる状態に生育しており、達成していると判断しました。

防音パネル前のツル植物は良好に生育し、2023年夏季は防音パネルの上部まで達している部分もありました。防音パネル前について設定した達成基準「垂直面の緑化率が夏季に30%以上あること」は、2023年の緑化率45%、2024年の緑化率65%であり、十分達成していると判断しました。

今後の対応は、植栽管理として、擁壁上部は夏季自動灌水と雑草の除去、防音パネル前は雑草の除去とイノシシの防除などを継続して行います。

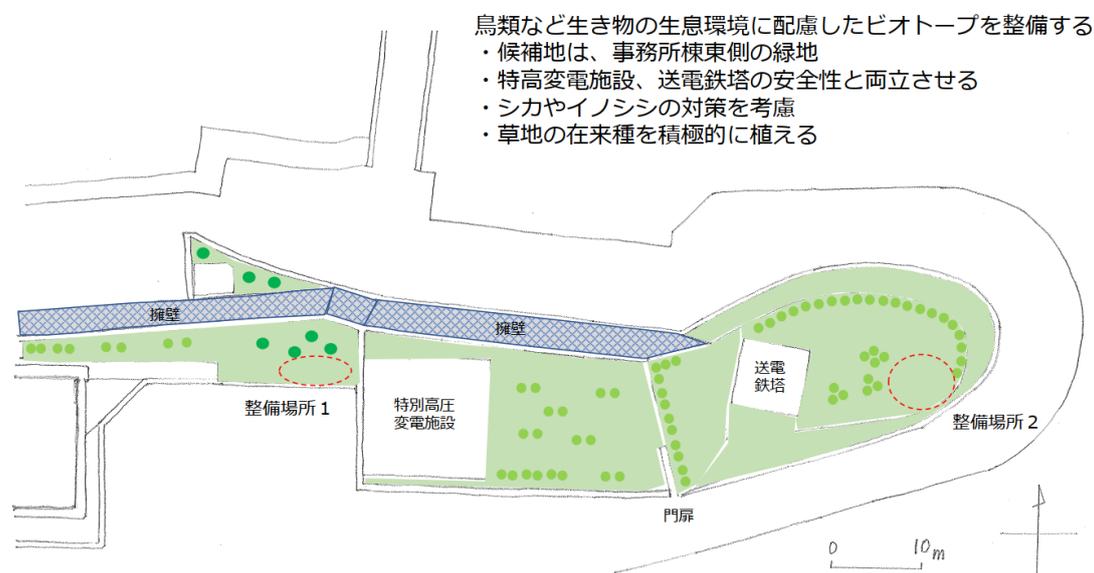
図4 ビオトープ整備（野鳥の水飲み場、落葉樹植栽）位置図

2023年5月に樹木の本数を調査したところ、高木25本、低木69本の合計94本であり、計画していた樹木の本数が不足していました。樹木本数が不足していたのは、東側に植栽した低木の一部が、イノシシの掘り返しによる枯死、シカ食害、生育不良による枯死が発生していたためでした。

緑化の達成基準は、「高木と低木を合わせて110本の樹木が生育していること」と設定しました。

追加の保全対策として落葉広葉樹の植栽を行いました。

補正評価書に記載の樹種の選定目標である鳥類の生息環境整備を意識して、事務所棟東側の緑地において、樹林や草地に生息する鳥類（ホオジロ、カワラヒワ、モズ）の生息環境を整えるためのビオトープ整備を行いました。

整備場所1は、大型動物のシカやイノシシが侵入しにくい門扉の内側にあり、野鳥の水飲み場として、小さな池を整備しました。
